L. dz. D/0620/27/121/2017

W odpowiedzi na interpelację złożoną w okresie międzysesyjnym, w dniu 11.04.2017r., znak: OR.b.0003.25.2017 w sprawie tablic pamiątkowych umieszczonych na budynku byłego ratusza przy Rynku Głównym uprzejmie informuję, że powyższe tablice zostały zdeponowane w październiku 2016r., w Muzeum Zamek w Oświęcimiu.

## 1. INFORMACJE WYJŚCIOWE

## 2. OPIS STANU ZACHOWANIA I DOKUMENTACJA FOTOGRAFICZNA

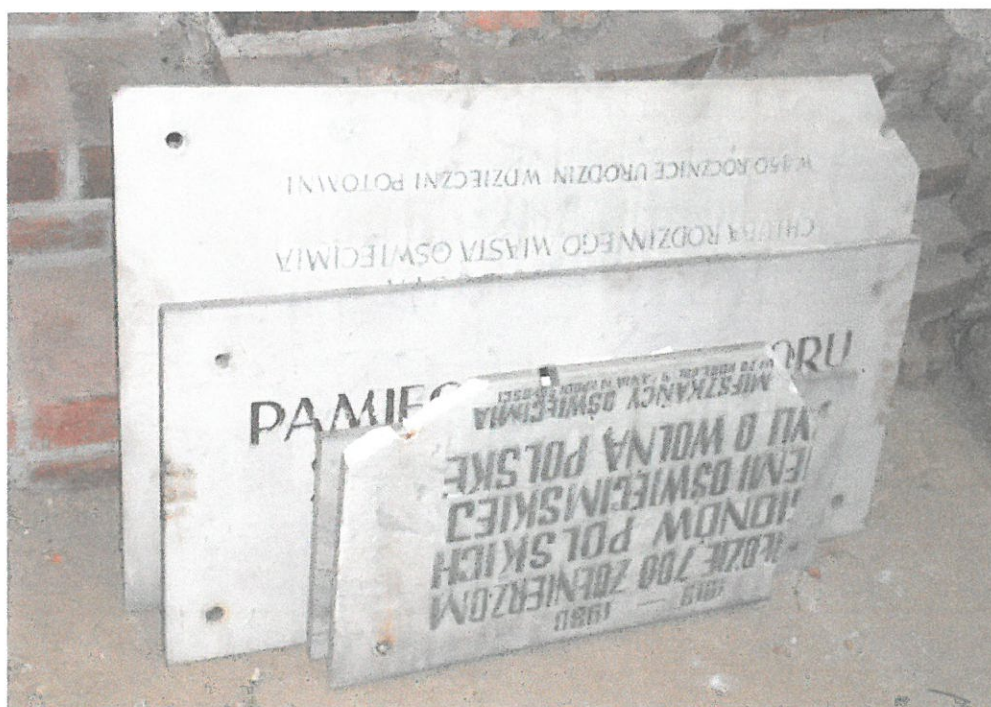
FOT. NR 1. Zdeponowane w Muzeum Zamek tablice.

Pracownicy Muzeum Zamek umieścili obiekty w Rezerwacie Archeologicznym w korzystnych warunkach klimatycznych, w przestrzeni osłoniętej przed bezpośrednim działaniem czynników atmosferycznych, poza stałym ruchem turystycznym. Tablice ułożono szeregowo stosując styropianowe przekładki. Do chwili obecnej przechowywane są w Rezerwacie Archeologicznym będąc pod stałą kontrolą konserwatorską.

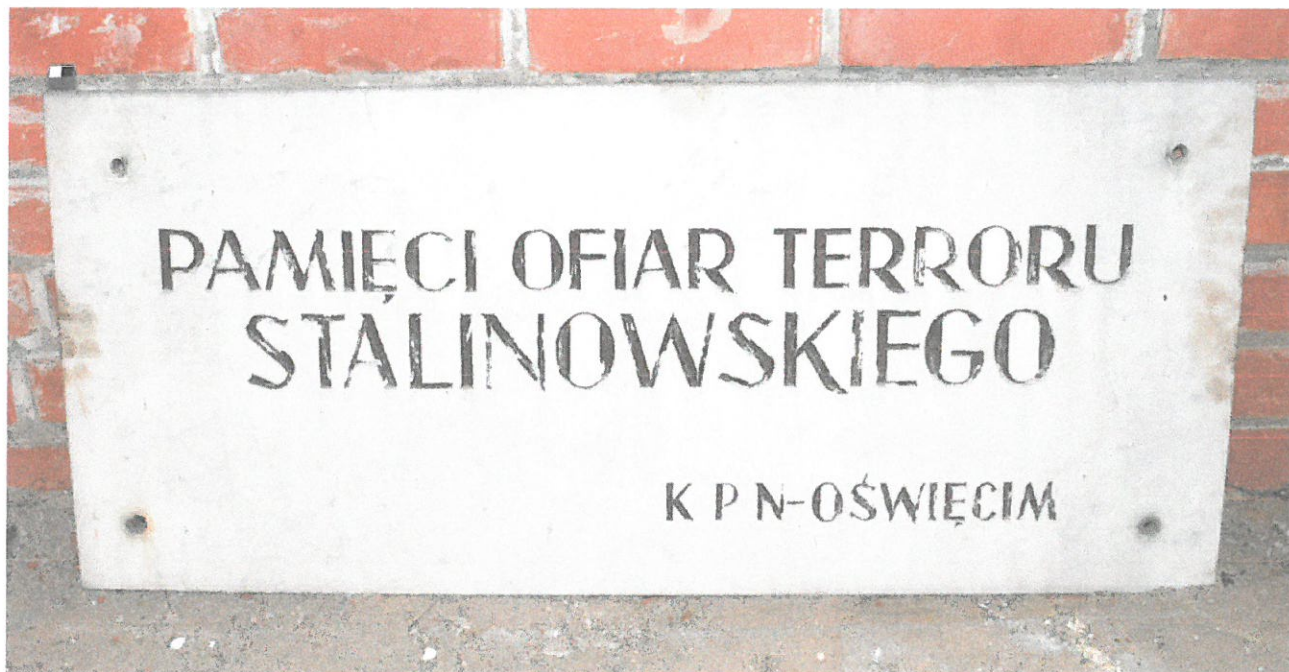
FOT. NR 2. *TABLICA POŚWIECONA PAMIĘCI OFIAR TERRORU STALINOWSKIEGO.*

Tablica wykonana z białego marmuru została przekazana w depozyt w stanie kompletnym (*fol. nr 2*). Na powierzchni obiektu widoczne są szare zabrudzenia i niewielkie plamy. Powierzchnia marmuru straciła połer i jest chropowata. Farba wypełniające litery łuszczy się i odpada.

*Stan zachowania w momencie przekazania w depozyt.*

Obiekt powinien zostać podany zabiegom konserwatorskim polegającym na oczyszczeniu powierzchni, uczytelnieniu liternictwa oraz zabezpieczeniu. Ze względu na stan zachowania zaleca się eksponowanie obiektu we wnętrzu ratusza.

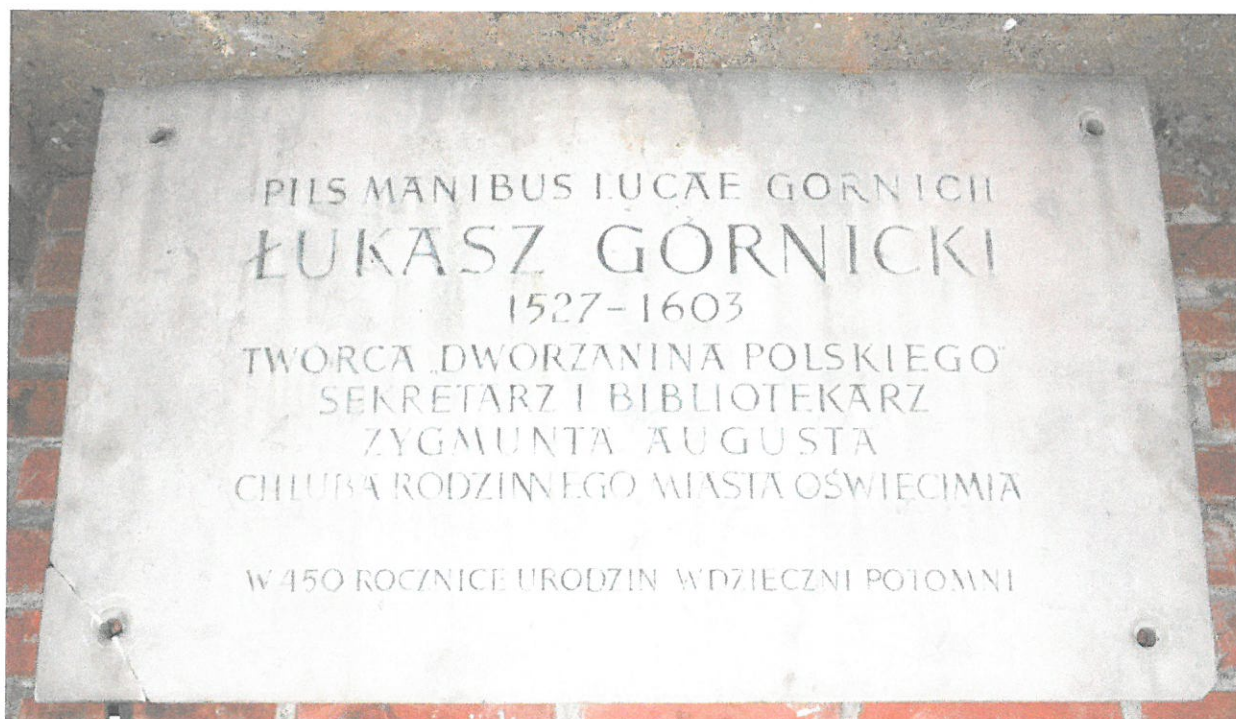
FOT. NR 3. *TABLICA POŚWIECONA PAMIĘCI ŁUKASZA GÓRNICKIEGO.*

Tablica wykonana z białego marmuru została przekazana w depozyt z pękniętym lewym, dolnym narożnikiem (*fol. nr 3, 4*). Na powierzchni obiektu widoczne są szare zabrudzenia i plamy. Powierzchnia marmuru straciła poler i jest chropowata. Na skutek działania czynników atmosferycznych w wyniku degradacji kamienia, doszło do znacznej deformacji powierzchni płyty, która wygięła się beczkowato co widoczne jest na *fol. nr 5*. Farba wypełniające litery miejscami łuszczy się i odpada.

*Stan zachowania w momencie przekazania w depozyt.*

Obiekt powinien zostać podany zabiegom konserwatorskim polegającym w pierwszej kolejności na sklejeniu pęknięcia oraz wzmocnieniu całej powierzchni, a ponadto na oczyszczeniu powierzchni, uczynieniu liternictwa oraz zabezpieczeniu. Ze względu na stan zachowania zaleca się ekspozycję obiektu we wnętrzu ratusza.

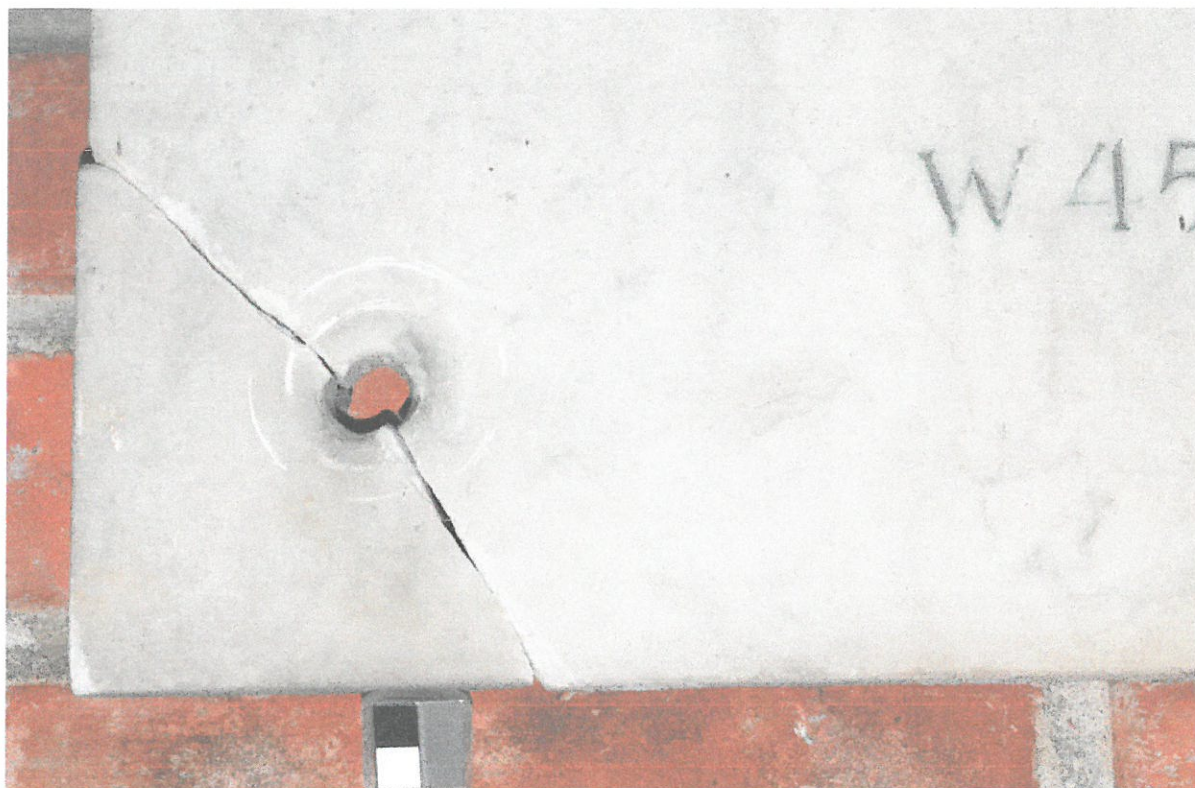
FOT. NR 4. TABLICA POŚWIECONA PAMIĘCI ŁUKASZA GÓRNICKIEGO.

*Stan zachowania w momencie przekazania w depozyt. Widoczne pęknięcie lewego dolnego narożnika.*

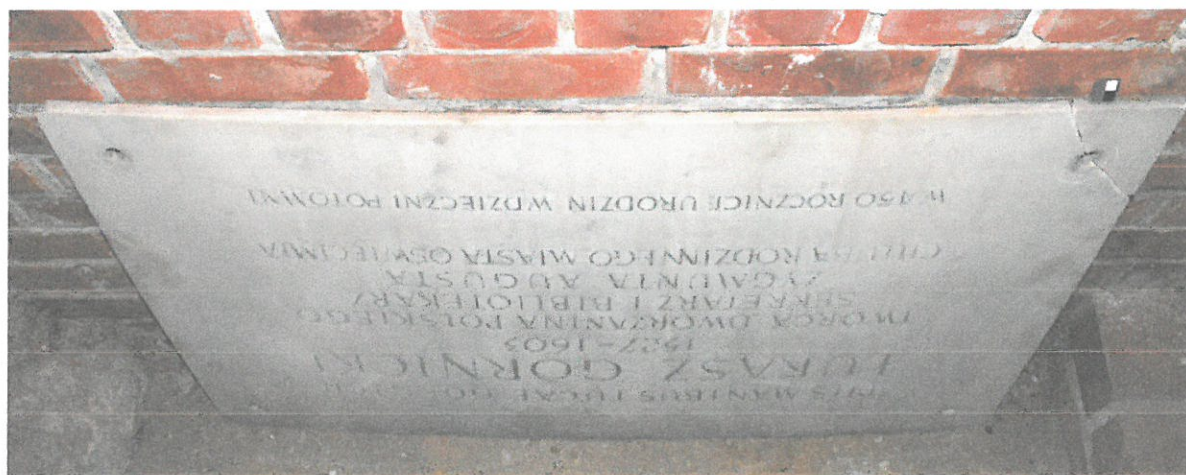
FOT. NR 5. TABLICA POŚWIECONA PAMIĘCI ŁUKASZA GÓRNICKIEGO.

*Stan zachowania w momencie przekazania w depozyt. Widoczne wyraźne beczkowate odkształcenie powierzchni tablicy.*

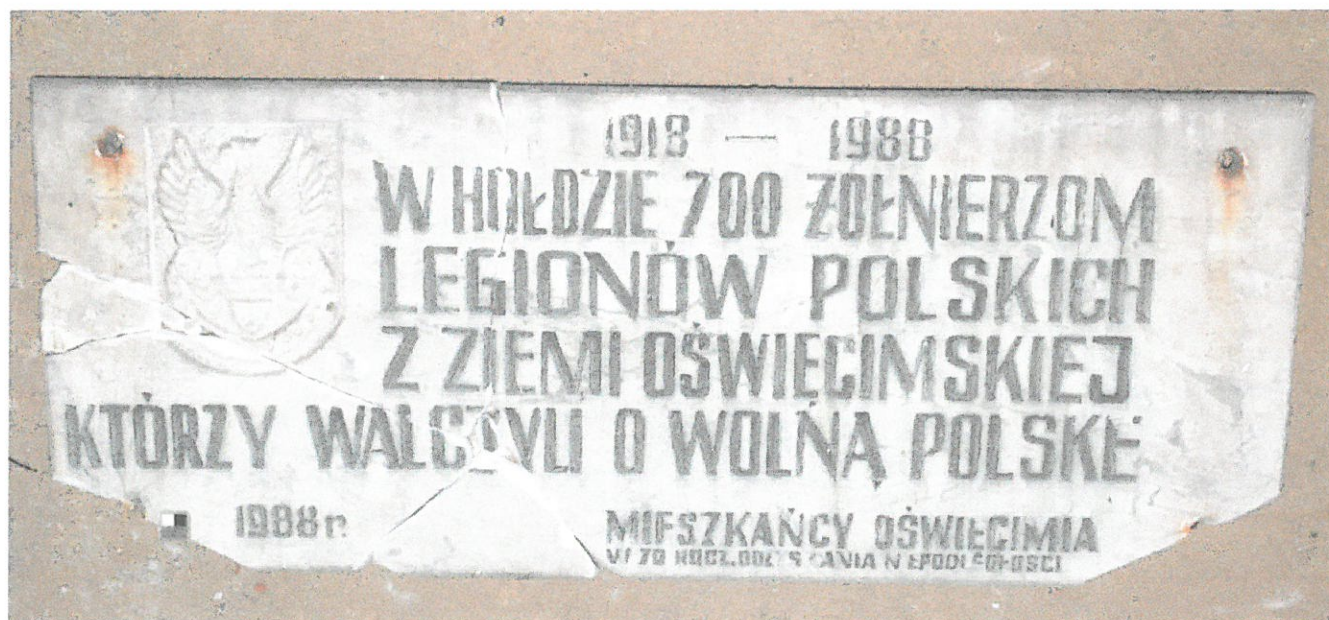
FOT. NR 6. *TABLICA POŚWIECONA PAMIĘCI ŻOŁNIERZY LEGIONÓW POLSKICH.*

Tablica wykonana z białoszarego marmuru została przekazana w depozyt w stanie niekompletnym z brakującymi dolnymi narożnikami, pęknięta na osiem nieregularnych, różnej wielkości części (fot. nr 6, 8). Przy krawędziach pęknięć marmur jest słaby i uległ wykruszeniu. Zauważono daleko posuniętą dezintegrację kamienia objawiającą się osypywaniem drobnych kryształów kalcytu tzw. „scukrzenie się marmuru”. Na powierzchni obiektu widoczne są szare zabrudzenia i rdzawe plamy. Powierzchnia marmuru straciła połer i jest chropowata. Farba wypełniające litery miejscami łuszczy się i odpada.

*Stan zachowania w momencie przekazania w depozyt.*

Obiekt powinien zostać podany zabiegom konserwatorskim polegającym w pierwszej kolejności na sklejeniu pęknięć, uzupełnieniu brakujących narożników, wzmocnieniu całej powierzchni, a ponadto na oczyszczeniu, uczytelnieniu liternictwa oraz zabezpieczeniu. Ze względu na stan zachowania zaleca się ekspozycję obiektu we wnętrzu ratusza w ramie stabilizującej osłabioną płytę.

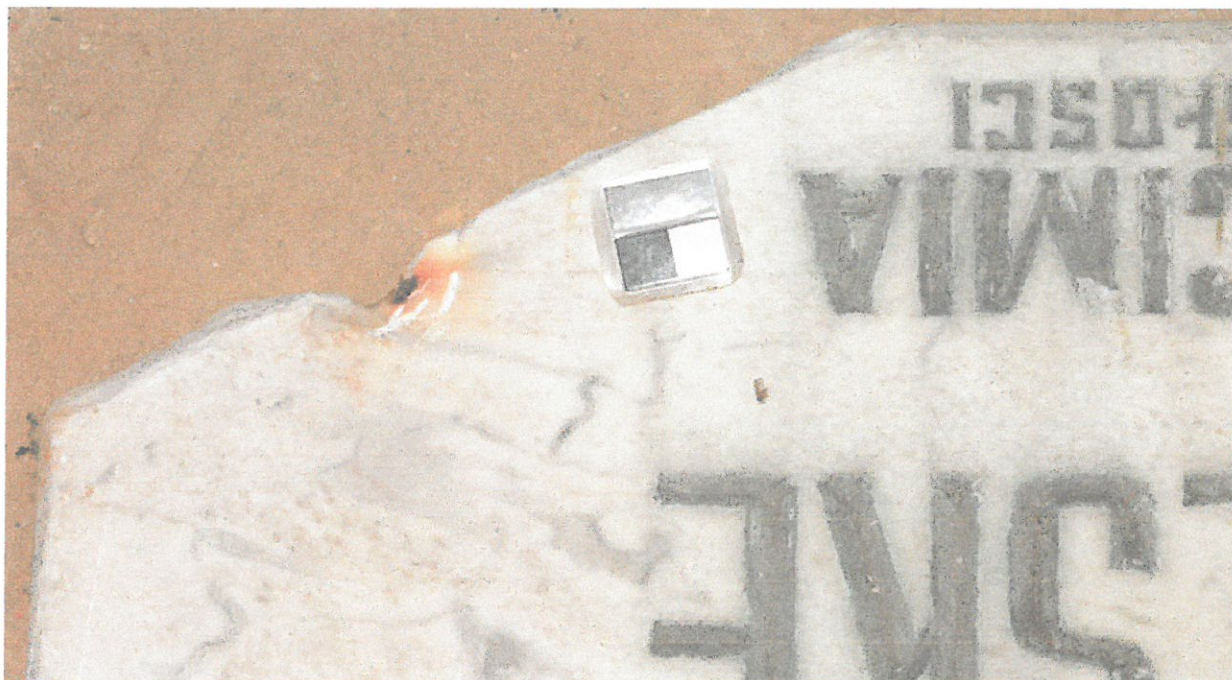
FOT. NR 7. TABLICA POŚWIECONA PAMIĘCI ŻOŁNIERZY LEGIONÓW POLSKICH.

*Stan zachowania w momencie przekazania w depozyt. Widoczny brakujący narożnik.*

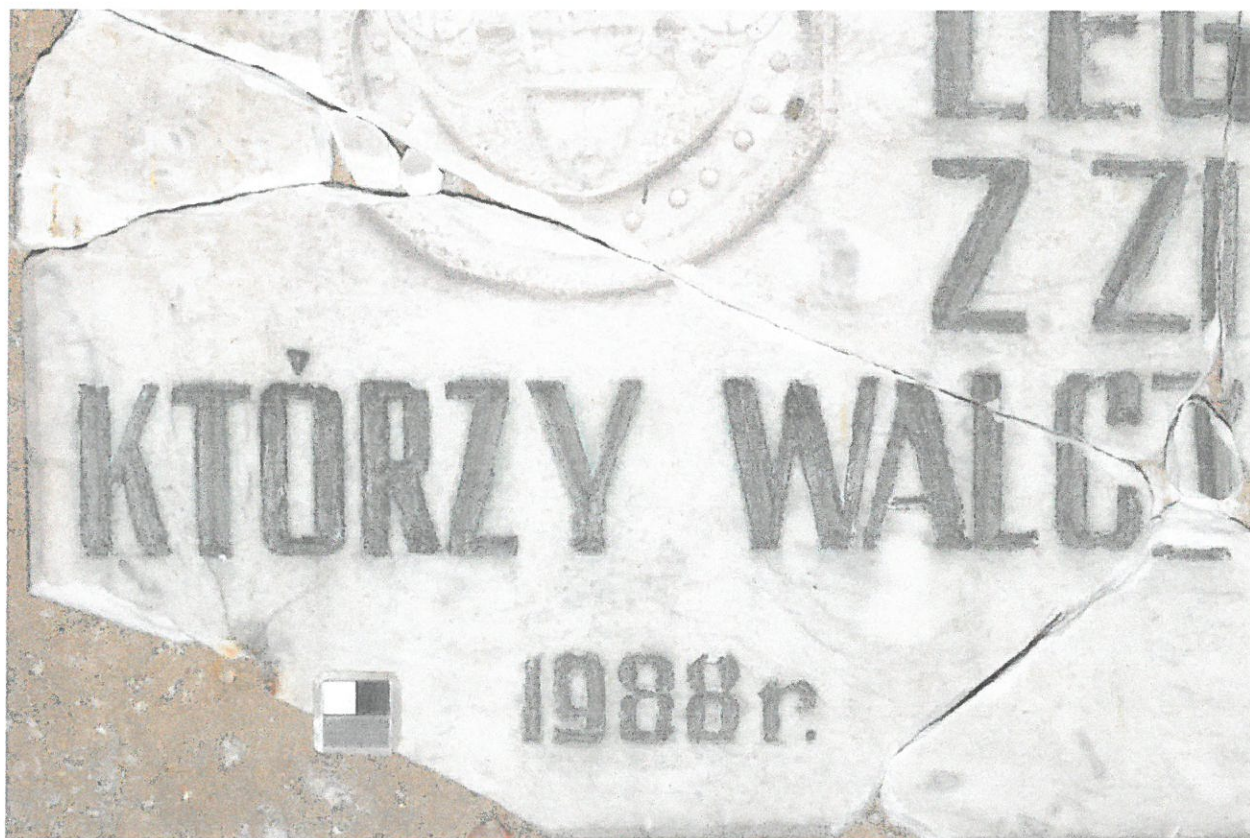
FOT. NR 8. TABLICA POŚWIECONA PAMIĘCI ŻOŁNIERZY LEGIONÓW POLSKICH.

*Stan zachowania w momencie przekazania w depozyt. Widoczne pęknięcia i brakujące fragmenty.*

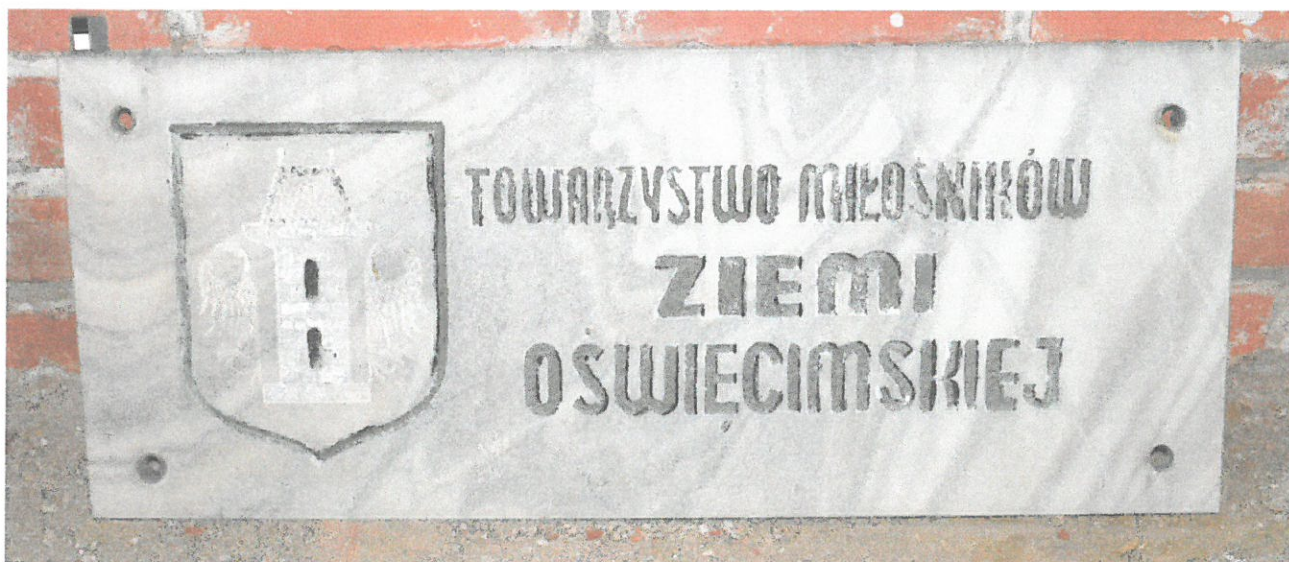
FOT. NR 9. TABLICA TOWARZYSTWA MIŁOŚNIKÓW ZIEMI OŚWIĘCIMSKIEJ.

Tablica wykonana z biało-szarego marmuru została przekazana w depozyt w stanie kompletnym (*fol. nr 9*). Na powierzchni obiektu widoczne są delikatne szare zabrudzenia i niewielkie plamy. Powierzchnia marmuru straciła poler i jest chropowata. Farba wypełniające litery w niektórych miejscach łuszczy się i odpada.

*Stan zachowania w momencie przekazania w depozyt.*

Obiekt powinien zostać podany zabiegom konserwatorskim polegającym na oczyszczeniu powierzchni, uczytelnieniu liternictwa oraz zabezpieczeniu. Zaleca się eksponowanie obiektu we wnętrzu ratusza.

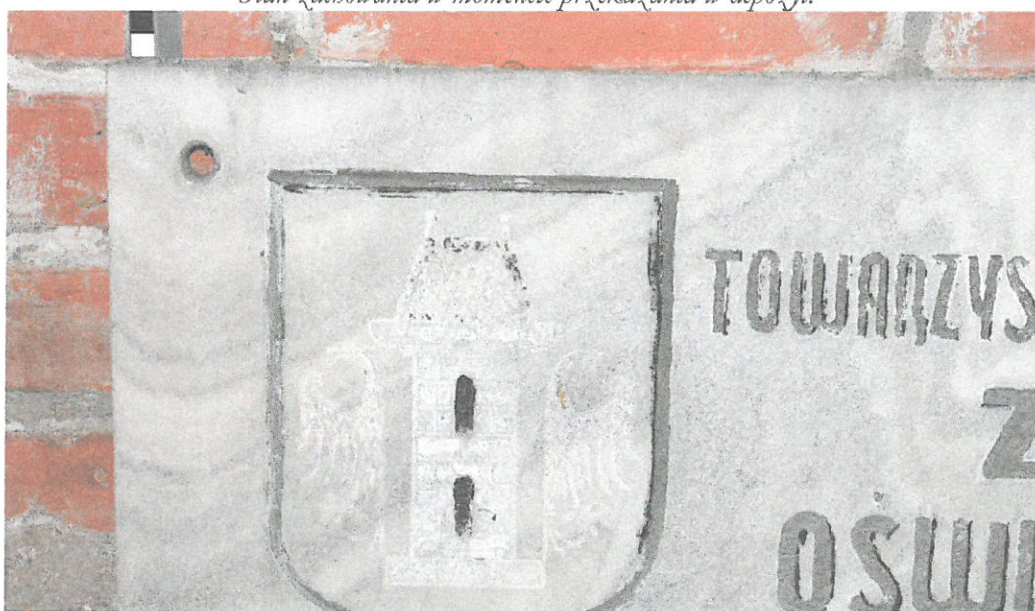
FOT. NR 10. TABLICA TOWARZYSTWA MIŁOŚNIKÓW ZIEMI OŚWIĘCIMSKIEJ.

*Stan zachowania w momencie przekazania w depozyt.*

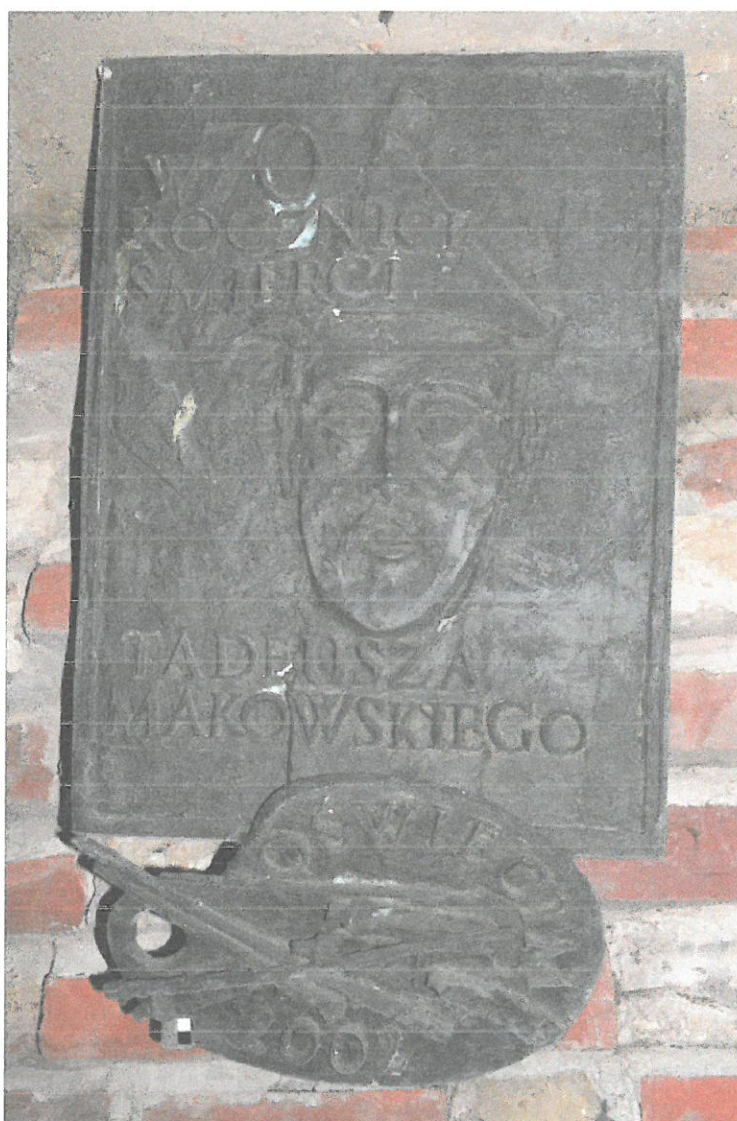
FOT. NR 11. TABLICA POŚWIECONA PAMIĘCI TADEUSZA MAKOWSKIEGO.

Tablica wykonana jako odlew z brązu została przekazana w depozyt w stanie kompletnym (*fol. nr 11*). Na powierzchni obiektu widoczne są szaro-brązowe zabrudzenia. Na powierzchni zauważono nieregularne, punktowe nawarstwienia w kolorze zielono-niebieskim będące prawdopodobnie objawem korozji chlorkowej, tworzącej na powierzchni metalu warstwy związków miedzi z chlorem (*fol. nr 12, 13*). W rezultacie niewielka ilość chlorków wywołuje auto katalizującą się korozję brązu.

*Stan zachowania w momencie przekazania w depozyt.*

Obiekt powinien zostać podany zabiegom konserwatorskim polegającym na oczyszczeniu i zabezpieczeniu powierzchni. Zaleca się ekspozycję obiektu we wnętrzu ratusza.

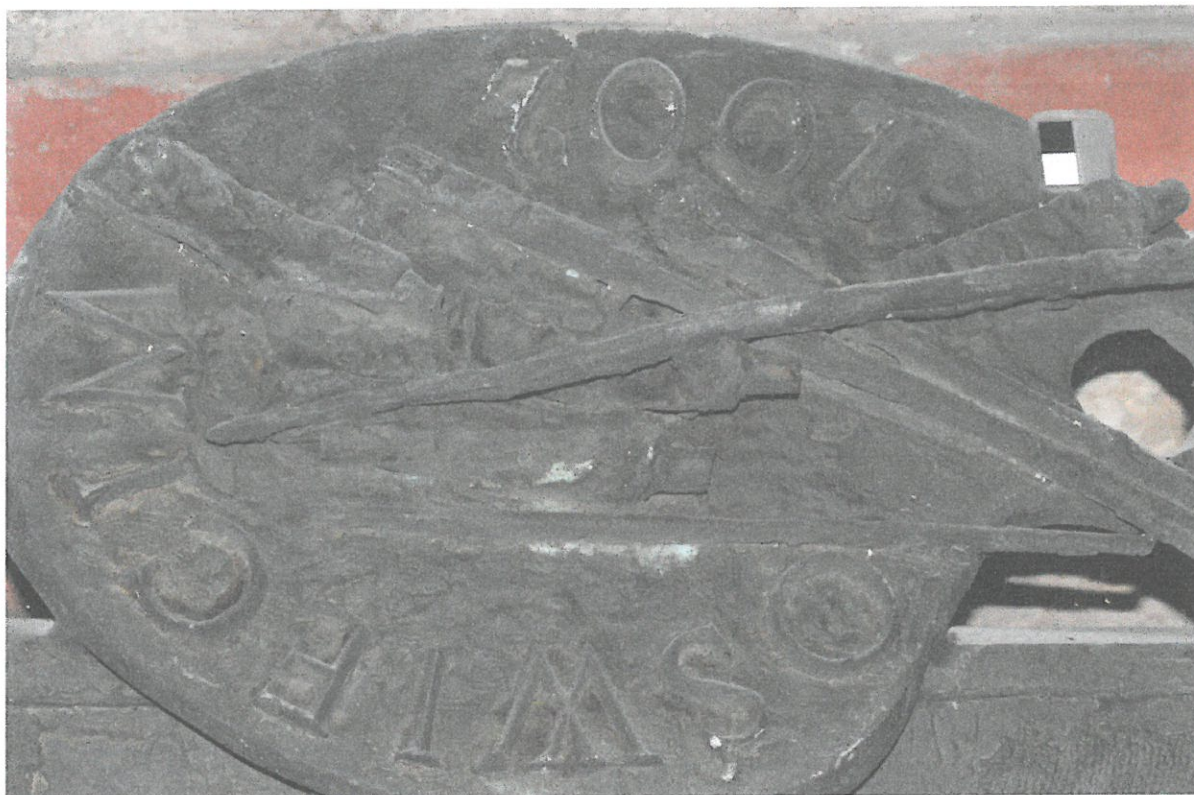
FOT. NR 12. TABLICA POŚWIECONA PAMIĘCI TADEUSZA MAKOWSKIEGO.

*Stan zachowania w momencie przekazania w depozyt.*

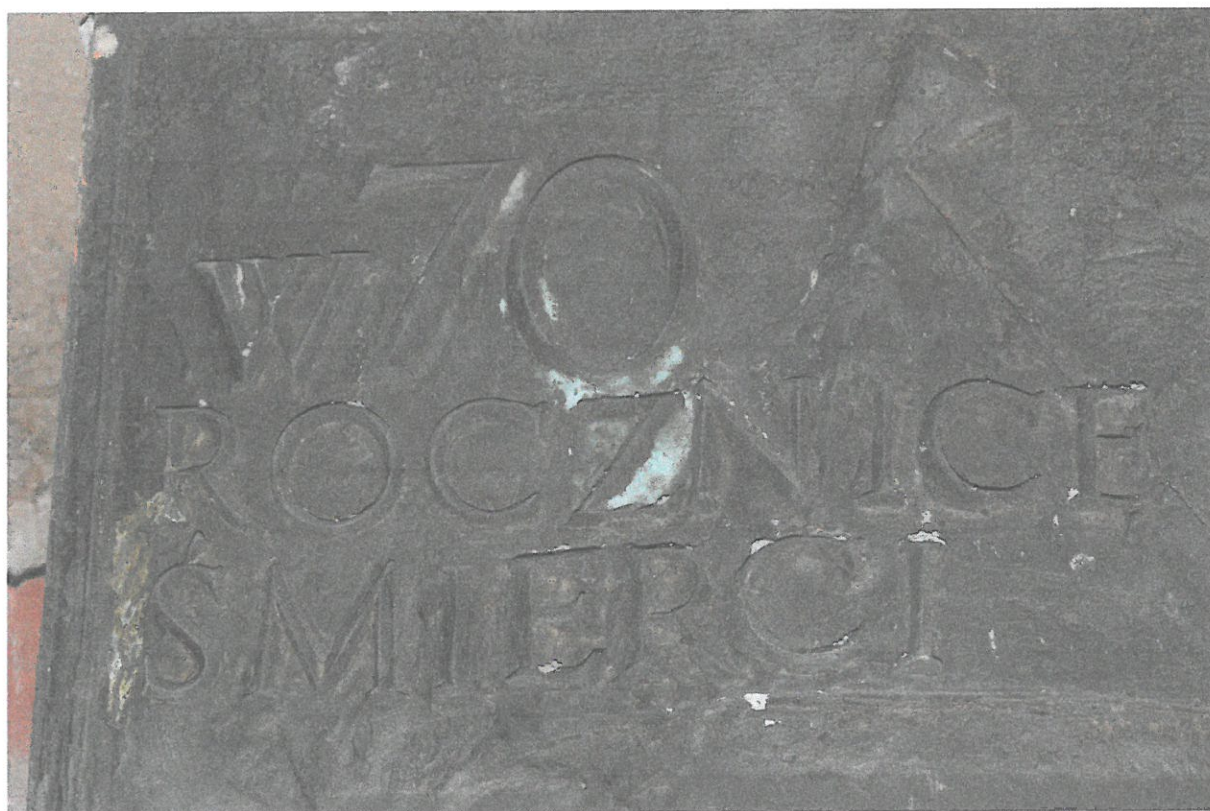
FOT. NR 13. TABLICA POŚWIECONA PAMIĘCI TADEUSZA MAKOWSKIEGO.

*Stan zachowania w momencie przekazania w depozyt.*
